〔論文〕

香川県中讃地域の湧水の現状と施設利用 ーグリーン・マネジメントの視点からー

片山 昭彦* 伊藤 松雄**

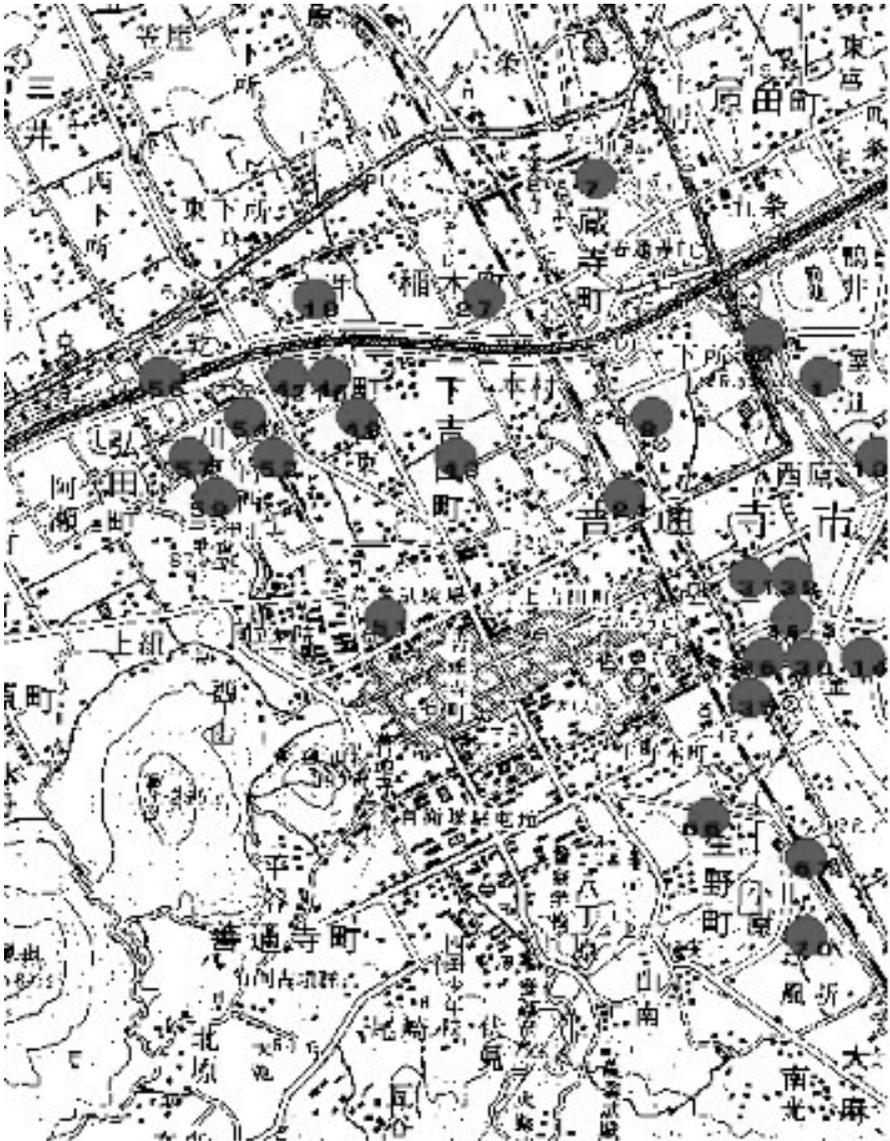
図1. 調査対象とした28カ所の出水。

1. 下湧 7. 八幡湧 8. 上引出水 13. 小左衛門湧 14. 北久保出水 18. 永井湧 21. かやの湧
27. 樋の口湧 30. 樋湧 31. 新堀堀 32. 下湧 35. 二頭湧 36. 新湧 36.-2 不明 42. 新湧
43. 下湧 46. 上湧 48. 内湧 51. 花香井湧 53. 内堀湧 54. 堀出湧 56. バラギ 57. 蛭子湧
59. 阿瀬湧 66. 荻岐の湧 67. かきの湧 70. いたず湧 82. 原田

以上の6項目に加えて、水生の動植物については、有無によって評価した。また、周囲の町並み(近隣の景観)についても評価した。町並みや景観に重要と考えられる建物や置物は、その有無によって評価した。出水周り景観として、歴史的な街並み、農村的な街並みなど、テーマのあるまとまった景観を有する出水は評価が高く、逆に放置されて藪になった出水は景観価値が低いためである。観察は2001年5月から7月に善通寺市にある30ヶ所以上の出水を対象に行った。市役所に記載された出水の中には、すでに使用されていないものや見つからないものも多数あり、最終的には28の出水について調査を行った(図1)。調査の過程で出水の周りの植生が場所によって著しく異なっていることが観察されたので、出水の周囲10m以内に生育する植物の種類を調べ、これと景観の関係を調べた。ただし、9月から10月に調査を行ったので、主に夏生植物が中心であった。さらに、4年後の2005年に再調査を行い、結果の確認と出水の変貌を観察した。

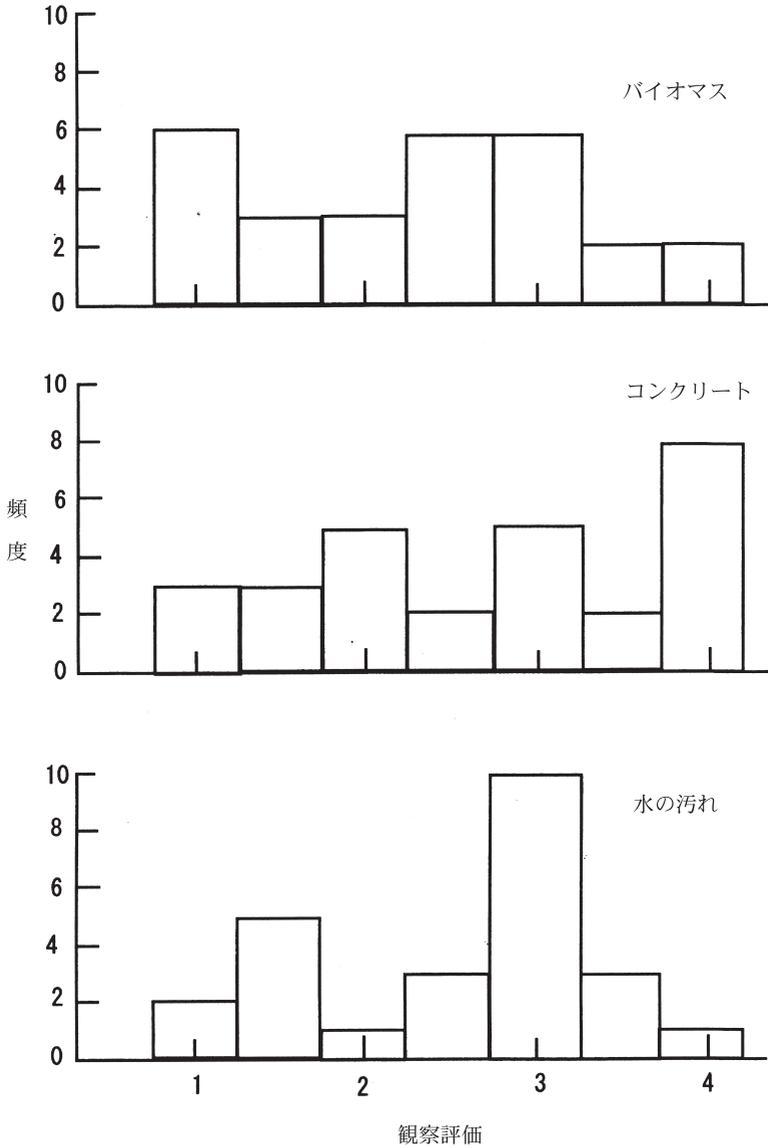
図2. 植物のバイオマス、コンクリート、水の汚れの4段階評価における頻度分布 (n=28)。

図2は、植物のバイオマス、コンクリート、水の汚れについて出水の頻度分布を示している。バイオマスには2つのピークがあった。観察評価1にみられるピークは、植物がなくコンクリートで固められた出水を示している。評価3のピークにある出水には、植物がほどよく存在する状態であった。コンクリートについては3つのピークが認められた。評価2のピークは、コンクリートが少なく植物が適度にある出水を意味している。評価3のピークは、コンクリート化が半分以上進み、植物が少ない出水である。評価4の最も大きなピークに位置する出水はコンクリートで固められ、植物は全く見当たらなかった。水の汚れについては、2つのピークがあった。評価1.5にみられるピークは、比較的清んだ水が湧き出る出水であった。多数の出水が含まれる評価3のピークの出水は、水が濁った状態であった。コンクリートとバイオマスは負の関係にあり、出水をコンクリートで固めると、本来出水にあった植物の量が減少する。従って、コンクリート化がすすんだ出水には植物があまり見当たらない。さらに、井戸になった出水には植物が全く存在しない。コンクリートの割合が小さく植物が多い出水の多くは、多様な植物相を有する。

以上の要因を考慮した植物のバイオマスと景観の関係では、A、B、C、Dの4つの出水グループが明らかになった(図4)。図2、3において、植物のバイオマスについて識別された2グループ、コンクリートの多少で認められた3グループ、水の汚れの2グループ、さらに植物種の多さで識別された3グループに対して、それぞれヒゲ法によって標識した。Aグループは景観が良く、植物の種数やバイオマスが大きい出水である。また、コンクリートの割合は少ない。Bグループには、水田地帯の出水や街の出水など様々なものが含まれている。コンクリートで整備されているものが多く、景観は中位で、植物の量は少ない。Cグループは、バイオマスが多く、全体の景観が悪くなっている出水である。手入れされないため、草木が放置されてバイオマスが著しく大きくなったグループである。Dグループの出水は全てコンクリートで固められ、植物がなく景観も悪い。これらは井戸になった出水である。水のきれいな出水は、これら4つのグループのいずれにも存在し、水のきれいさという要因は景観には必ずしも影響していない。

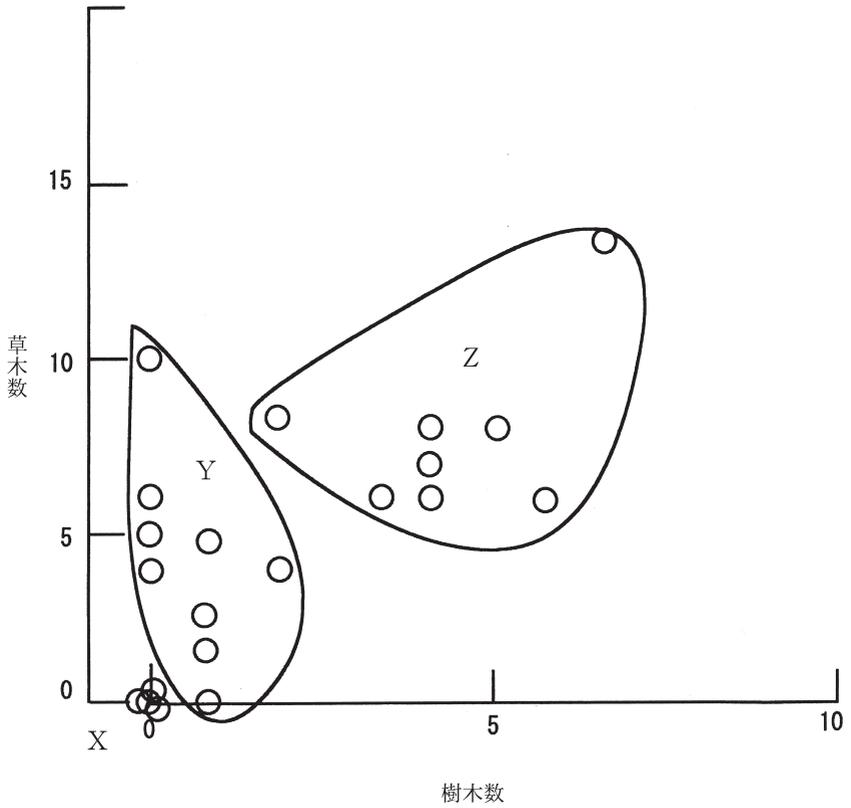
図3. 樹木数と草木数の関係

また、樹木数と草本数の関係から、出水はX、Y、Zの3つのグループに分けられた(図3)。Xグループは、樹木も草本植物もないコンクリートのみの出水である。Yグループは、草本は豊富であるが、樹木が少ない出水である。Zグループは、樹木も草本も多く、植物がバランスがよく存在する出水である。

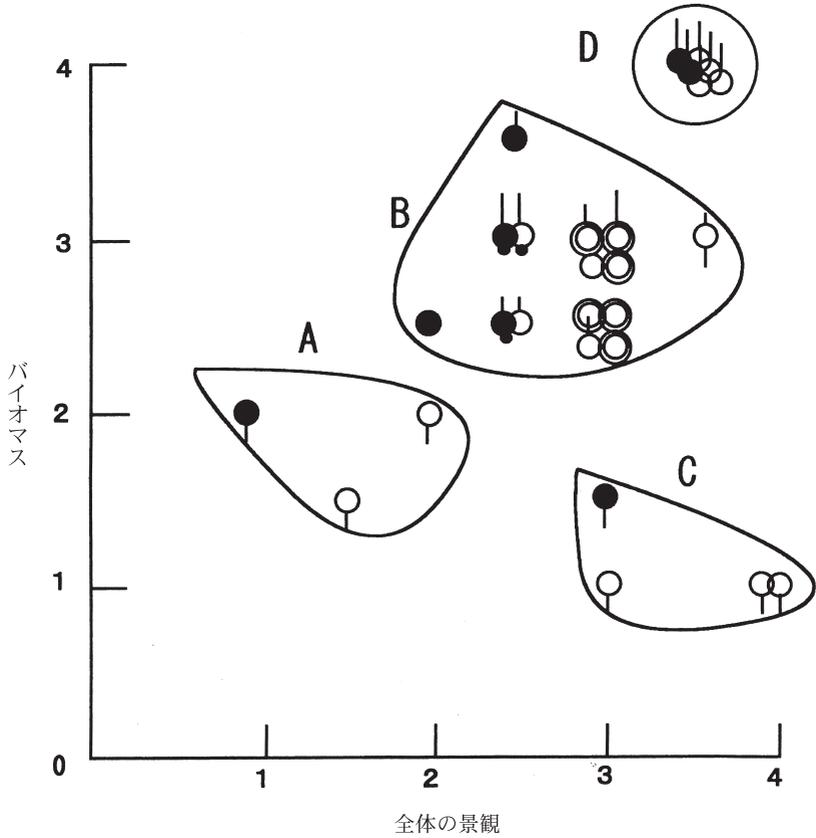
図4. 景観とバイオマスの関係

| ○ 近くに民家のある出水 | ◎ 水田地帯の出水 |
| ● 清水 | ○ 濁水 |
| ○ (with vertical line) コンクリート多い | ○ (with vertical line) コンクリート少し |
| ○ (with vertical line) 植物種：多数 | ○ (with vertical line) 植物種：少数 |
| ○ (with vertical line) データなし | |

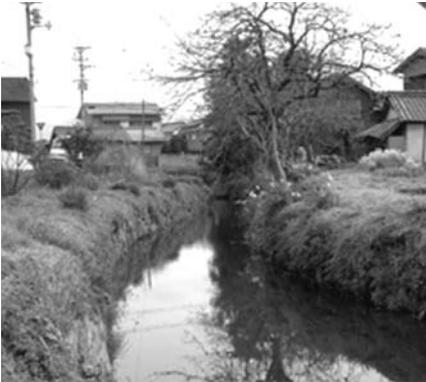
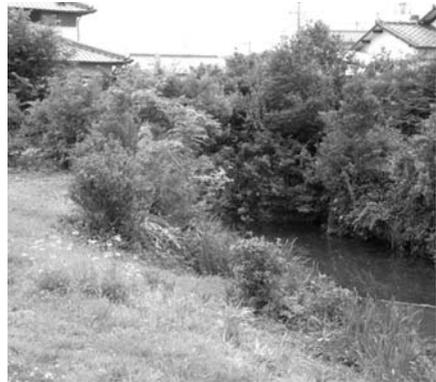
Aグループ：18. 永井湧（左）、21. かやの湧（右）

善通寺市では、コンクリート化、井戸化した出水が全体の30%にも及んでいる。反対に水源そのものが全く放棄され、ブッシュになった出水には、植物は豊富であるものの、少数の植物に寡占されてしまい、多様な植物相はみられない。また、公園にされた水のきれいな出水は、ひどく作りかえられてしまっている。公園にする目的で周囲の木々をなぎ倒し、コンクリートで固め、砂利をひき、2、3種の植木が一行に並べて植られる。一方、数は極端に少ないが、出水脇の農家や民家がうまく庭先管理をしている出水では、評価の高い景観を見ることができる。こうした出水は、適度に管理され、そのため多様な植物が存在する。春の小川を連想させる永井湧や、西洋ガーデンに似たかやの湧などが好例である。

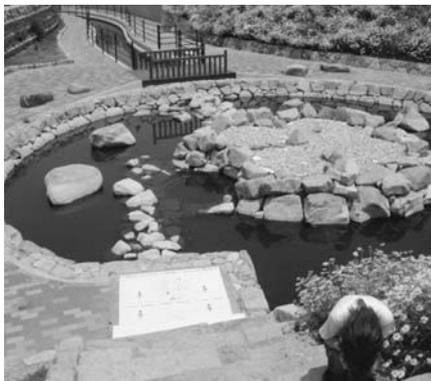
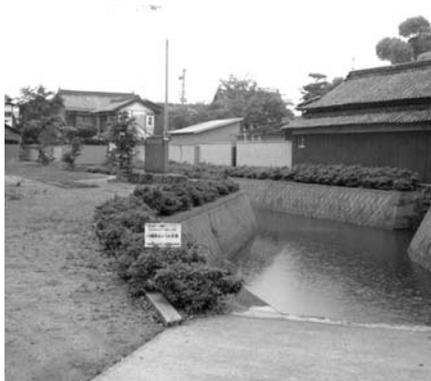
Bグループ：1. 下湧 (左)、7. 八幡湧 (右)

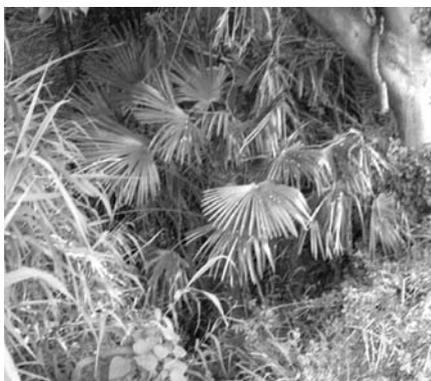
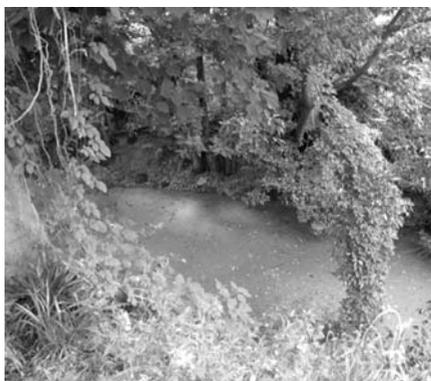
Cグループ：36. 新湧 (左)、13. 小左衛門湧 (右)

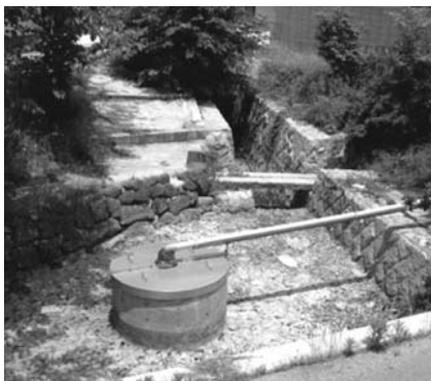
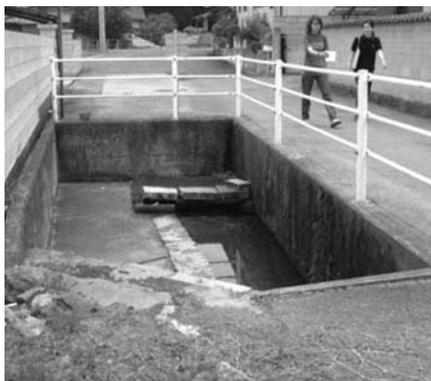
Dグループ：42. 新湧 (左)、54. 堀出湧 (右)
